# 지게차 작업중 슬링벨트에 걸린 유리판에 깔림

## 재해개요

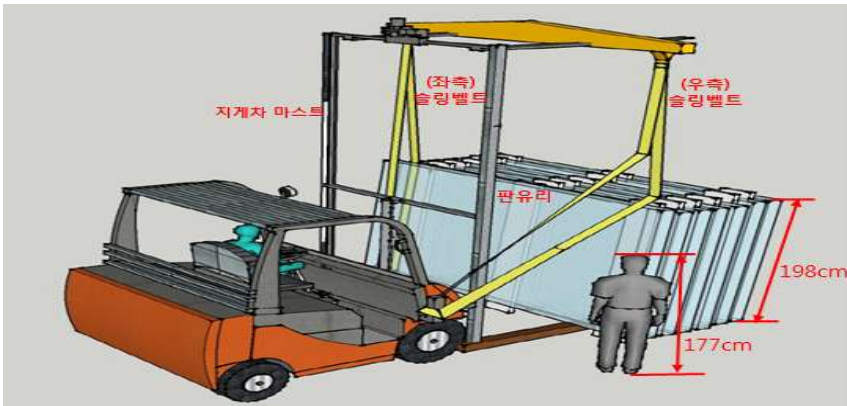
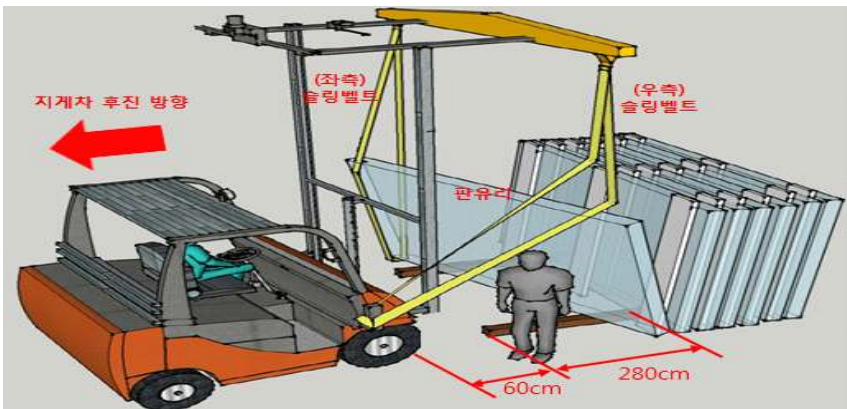
< 재해발생 상황도 >

'18년 10월 000(주)의 물류창고에서 재해자가 지게차 운전자와 함께 출하용 판유리를 지게차로 운반하여 적재하던 중, 지게차 운전자가 지게차에 부착된 RTLS모니터를 조작하느라 판유리 한쪽에 걸려 있던 슬링벨트를 푸는 것을 잊고 지게차를 후진시켜 슬링벨트에 걸린 유리판이 지게차 방향으로 넘어지면서 재해자를 덮쳐 사망한 사고임.

- 판유리 적재 작업 중 RTLS 모니터 조작에 따른 인적오류 발생
  - 지게차 운전자가 판유리 적재 작업 중 RTLS 모니터를 이용한 Full 처리 작업에 집중하여,
  - 왼쪽 슬링벨트를 풀어야 하는 것을 잊어버리고 지게차를 후진시켜 슬링벨트에 걸린 판유리가 넘어지면서 재해자를 뒀침.
- 판유리 한쪽에 슬링벨트가 걸린 상태에서 지게차 후진
  - 지게차 운전자는 판유리 적재 후 판유리 양쪽에 걸려있는 슬링벨트가 모두 풀린 것을 확인하고 지게차를 후진시켜야 하나,
  - 판유리 왼쪽에 슬링벨트가 걸려있는 것을 인지하지 못한 상태에서 지게차를 후진시켜 슬링벨트에 걸린 판유리가 넘어지면서 재해자를 뒀침.
    - ※ 사내 규정인 유리적재/저장 지침서 에는 지게차 운전자를 포함한 3인 1조 작업으로 되어 있으나, 지게차 운전자를 포함한 2인 1조 작업을 수행하였음
- 작업자 상호간 신호 방법 등 신호체계가 없음
  - 2명 이상의 작업자가 판유리 등 중량물을 취급하거나 운반하는 작업임에도 작업자 상호 간 의사소통을 할 수 있는 일정한 신호 방법 등 신호체계가 없었음.
    - ※ 재해발생 장소 주변에서 동일 작업을 수행하던 다른 운전자 및 작업자도 상호간 일정한 신호방법 없이 취급·운반하고 있었음.
- 지게차 작업관련 작업지휘자를 배치하지 않음
  - 지게차 등 차량계 하역운반기계로 하역 또는 운반중인 화물에 접촉되어 근로자가 위험해질 우려가 있는 장소에 작업지휘자를 배치하지 않음.

- RTLS Full 처리 방법 개선 및 모니터 조작위치 지정
  - Full 처리 작업을 수동으로 하게 되면 지게차 운전자가 판유리를 적재하거나 이동하는 도중에 RTLS 모니터 조작에 집중하다 인적오류가 발생할 수 있으므로 자동방식으로 작업방법 변경.
    - ※ 자동방식 : 적재대의 남아 있는 적재 가능 공간과 적재되는 판유리 두께를 계산한 결과에 따라 시스템이 자동으로 해당 적재대를 Full 처리하는 방식
  - 또한, RTLS 조작은 기계에서 생산된 판유리를 적재하는 장소에서만 하도록 내부규정을 만들고 작업자가 이를 이행할 수 있도록 교육 등 관리감독을 철저히 하여야 함.
- 하역운반작업 시 사내규정 등 작업방법 준수
  - 적재물의 무게가 100킬로 이상인 화물을 내리는 작업을 하는 경우 사업장의 『유리적재/저장지침서』에 따라 지게차 운전자와 보조작업자가 역할 분담을 통해 작업순서 및 그 순서마다의 작업방법에 따라 작업을 하여야 함
- 작업자 상호간 신호체계 수립 및 준수
  - 2명 이상의 작업자가 중량물을 취급하거나 운반하는 작업은 수신호, 육성 등 일정한 신호방법을 포함한 신호체계를 정하여야 하며 운전자 및 작업자는 그 신호방법을 준수하여야 함
- 지게차 작업관련 작업지휘자 배치
  - 지게차 등 차량계 하역운반기계를 사용하여 작업하는 경우, 하역 또는 운반중인 화물에 접촉되어 근로자가 위험해질 우려가 있는 장소에는 작업지휘자를 지정하여 작업을 지휘하도록 하여야 함
- 하역운반작업 관련 특별안전보건교육
  - 지게차 등 차량계 하역운반기계 사용하는 작업을 하는 경우에는 작업자의 위험을 방지하기 위하여 작업순서 및 방법, 화물의 취급 및 작업신호에 관한 사항 등을 포함한 내용을 해당 작업자에게 교육 등을 통해 알려야 함.
