~ 에어컨 설치·수리 사고사례

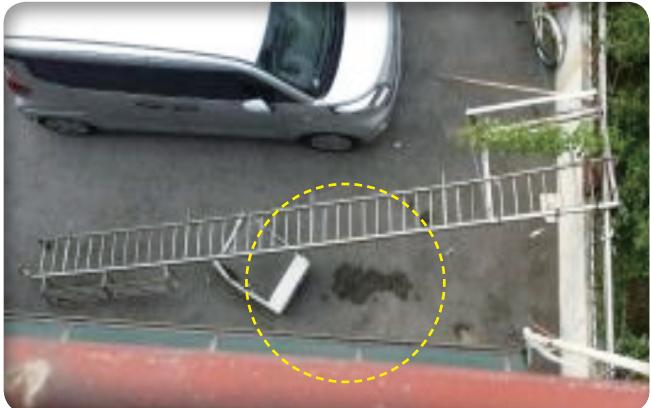
사례 1 에어컨 실외기 설치 작업 중 떨어짐

실외기 점검을 위해 실외기 거치대에 기대어 작업 하던 중 거치대가 하중을 견디지 못하고 외벽에서 탈락하여 함께 떨어져 사망

① 추락 방지 조치 미실시

- 추락 위험 방지를 위한 비계, 작업발판, 고소작업 차량 미사용
- 안전모, 안전대 등 개인용보호구 미착용

② 현장에 적합한 추락방지 조치 실시

- 추락 위험이 있는 장소에서 작업 시 고소작업차량 또는 비계 사용
- 안전모, 안전대 등 개인용보호구 착용

③ 실외기 설치 구조물의 고정상태 사전 확인

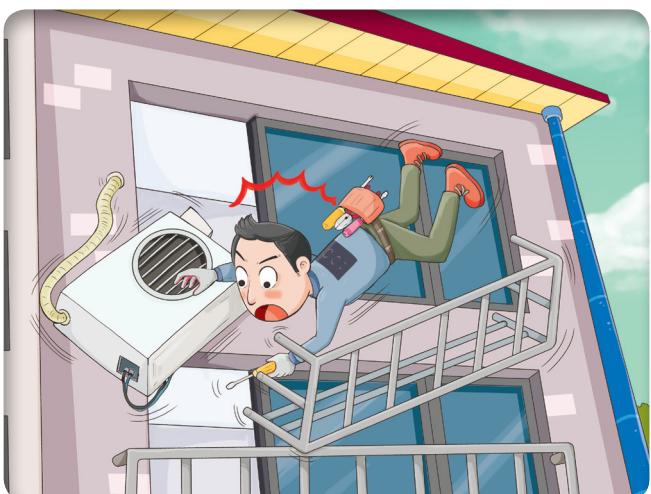
사례 2 에어컨 실외기 설치 작업 중 떨어짐

일반 빌라 3층에서 에어컨 실외기 설치작업 중 실외기 거치대 난간이 외벽으로부터 탈락되어 작업자가 균형을 잃고 실외기와 함께 떨어져 사망

① 추락 방지 조치 미실시

- 추락 위험 방지를 위한 비계, 작업발판, 고소작업 차량 미사용
- 안전모, 안전대 등 개인용보호구 미착용

② 현장에 적합한 추락방지 조치 실시

- 추락 위험이 있는 장소 작업 시 고소작업차량 또는 비계 사용
- 안전모, 안전대 등 개인용보호구 착용

③ 실외기 설치 구조물의 고정상태 사전 확인

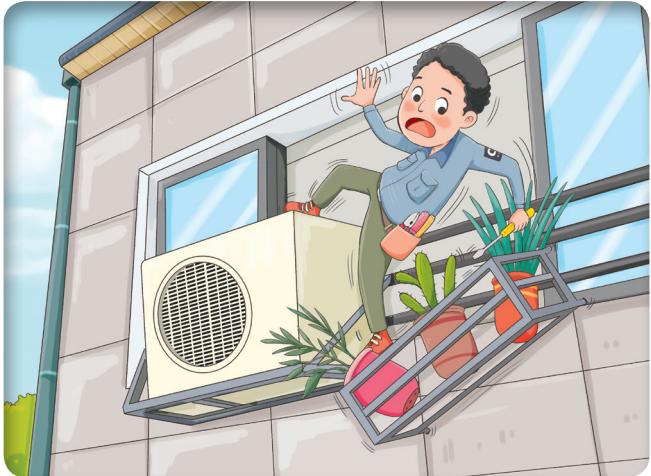
사례 3 에어컨 실외기 해체 작업 중 떨어짐

아파트 에어컨 실외기 배관 제거를 위해 근로자가 화분 받침대를 밟고 작업하던 중 부식 된 받침대 볼트연결부가 끊어져 약 11m 아래로 떨어져 사망

화분 받침대 연결 상태 등 사전확인 미흡

- 작업 전 작업구간 및 작업장소의 환경에 대한 사전 확인 미실시

추락방지조치 미이행

- 추락 위험 방지를 위한 비계, 작업발판, 고소작업차량 미사용 및 안전모, 안전대 등 개인용보호구 미착용

에어컨 실외기 해체 작업 시 시설물의 안전성 확인(사전점검 필요)

현장에 적합한 추락방지 조치 실시

- 추락 위험이 있는 장소에서 작업 시 고소작업차량 또는 비계 사용
- 안전모, 안전대 등 개인용보호구 착용

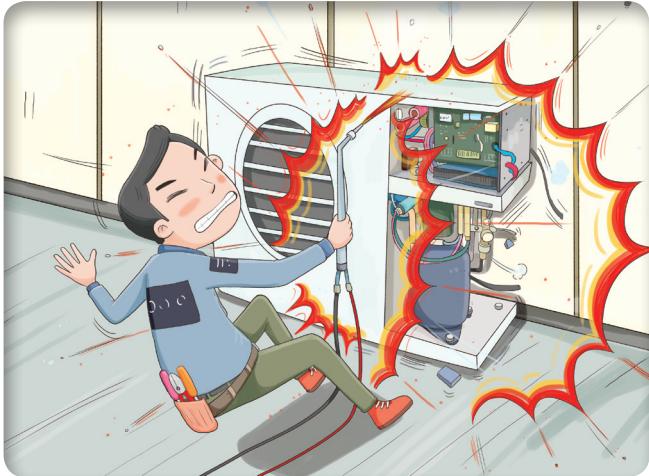
사례 5 고압 산소로 실외기 기밀시험 후 용접작업 중 폭발

고압 산소를 이용하여 에어컨 실외기 내의 냉매 배관 용기 등에 기밀시험 및 잔류가스 제거를 실시한 후 용접작업을 하던 중 용접 불티에 의해 에어컨 실외기가 폭발하면서 파편에 맞음

▣ 폭발분위기가 조성된 상태에서 용접작업 실시

- 에어컨 실외기 배관에 기밀시험, 잔류가스 제거 목적 등으로 고압산소를 주입하여 폭발분위기가 조성된 상태에서 점화원이 되는 산소-LPG 용접작업 실시

- ▣ 폭발분위기가 조성되지 않도록 불활성가스(질소 등) 사용

- ▣ 용접작업은 가연성가스가 불활성가스로 완전히 치환된 후 실시

- ▣ 보안면 등 개인용보호구 착용
