## 낙하물 방지망 설치 중 지상 콘크리트 바닥으로 떨어짐

공사명	OO 아파트 건설공사	발생일시	2020. 02. 27.(목) 08:50경
재해형태	떨어짐(추락)	재해정도	사망 1명
소재지	경기 김포시 통진읍 마송리	공사규모	지하 2층, 지상 18층 2개동
재해개요	2020. 2. 27.(목) 08:50경 경기도 김포시 통진읍 마송리 OO 아파트 건설공사 현장에서 재해자(남, 47세)가 낙하물 방지망(시스템형)을 추가 설치하기 위하여 4층 에어컨 실외기 설치용 바닥(1.2×0.6m)에서 와이어 로프 길이를 조절하던 중 지상 콘크리트 바닥으로 추락(H≒9.5m)하여 사망한 재해임

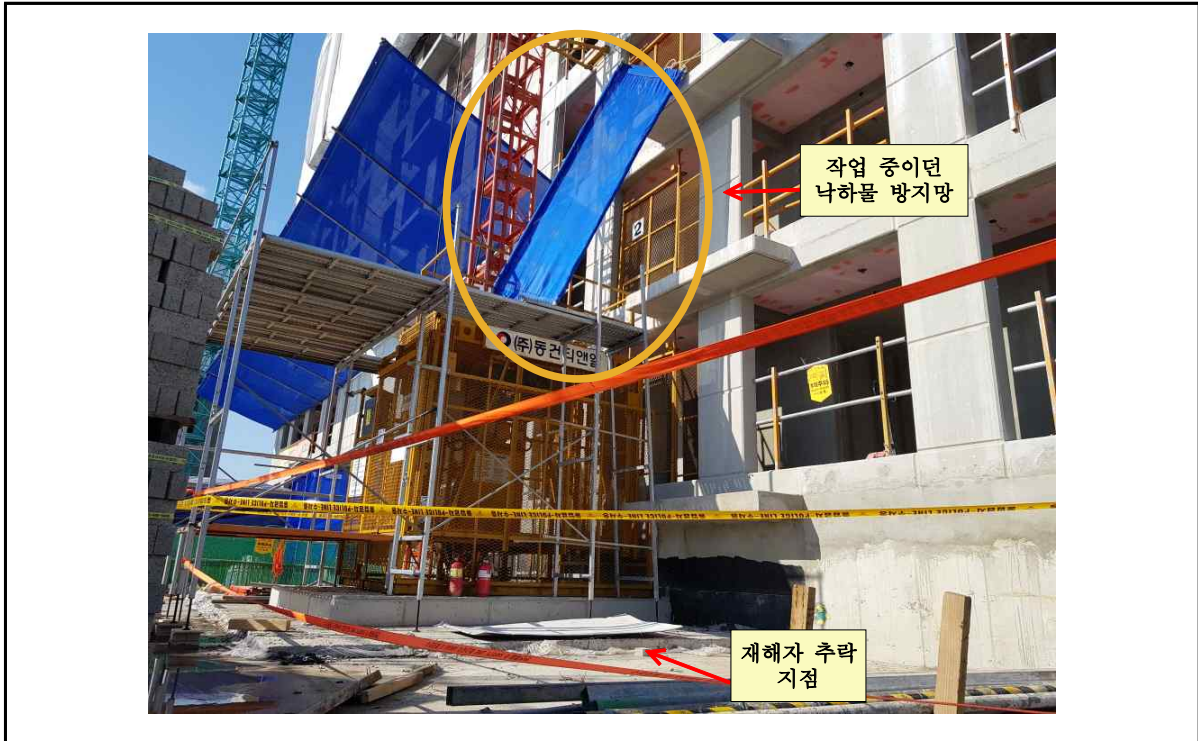
사진1. 재해자가 설치 중이던 낙하물 방지망, 재해자 추락 지점

안전 대책	<ul style="list-style-type: none"> <li>○ 추락장소에 대한 추락방지 조치                         <ul style="list-style-type: none"> <li>- 사업주는 떨어질 위험이 있는 에어컨 실외기 설치용 바닥에서 낙하물 방지망 설치작업을 하는 경우에는 바닥 단부에 안전난간을 설치하거나 안전대를 안전대 부착설비에 걸어 사용하도록 하는 등의 조치를 하여야 함.</li> </ul> </li> <li>○ 현장제작 달기구(혹) 금지                         <ul style="list-style-type: none"> <li>- 사업주는 약 30kg의 낙하물 방지망을 양중하는 경우 달기구로부터 낙하물 방지망(시스템형)이 벗겨지지 않도록 해지장치가 설치된 구조의 달기구를 사용하여야 함.</li> </ul> </li> </ul>
-------	--

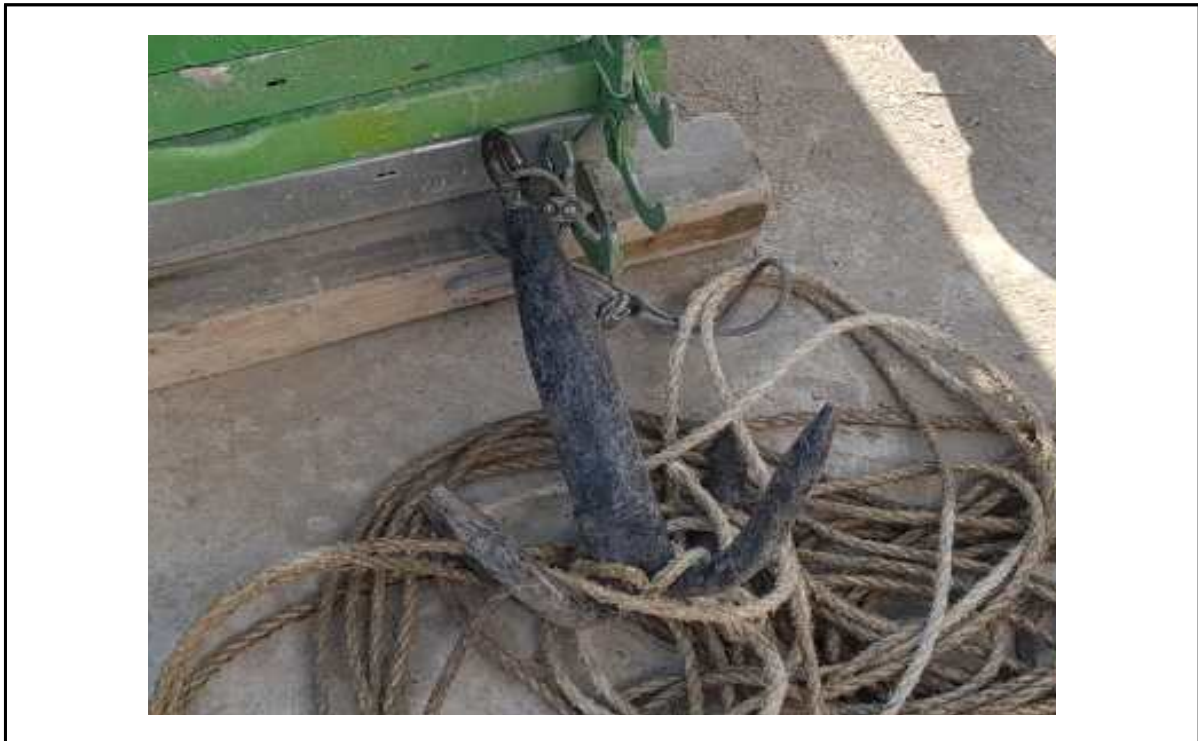
사진2. 인양에 사용된 달기구(현장제작 흑)
